03.11.2020
7365/ג

הנדון: תופעת העובש ולחות מוגברת בשטחי הדירות מגדל []

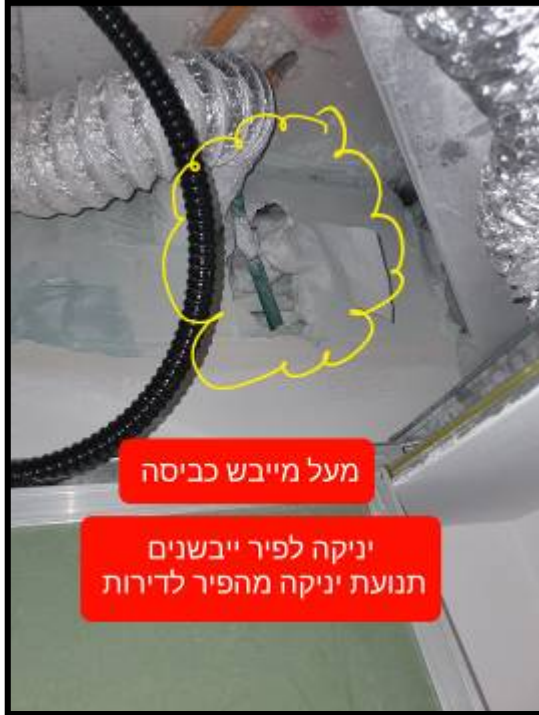
דירה []

5.1 קירות הפירים מהצד הנמצא בחלל תקרות המזגנים - איננו אטום .
אין אטימה סביב צינורות חודרים לתעלת הפח .
זיהינו ומדדנו חדירות אוויר לח הנכנסים לחלל האינטרסול, קרי לסביבת האוויר החוזר הנשאבים למזגנים .

סעיף	תיאור	כמות
1	פירוק והרכבה מחדש של תעלות השרשורי כפי שהם נעשו. <u>וחיבור השרשור לזונטה בשני צדדים עם מתאם מתאים לקוטר הזונטה מחוברים עם אזיקון/מותחן וסרט כסוף משוריין .</u>	בכל הדירות
2	סגירה ואטימה מלאה של קיר הבלוק של הפיר בממשק עם התקרה . הערה - חומרי אטימה יהיו עמידים באש לפי הגדרת י.בטיחות	בכל הדירות
3	כנ"ל אך אטימה מלאה מסביב לתעלה/צינור החודר דרך הפיר .	בכל הדירות
4	תיקון וסידור שיפוע מתאים לצינור האופקי .	בכל הדירות
5	בקרת הפעלת המפוחים – הכנסת אפשרות לקביעת לוי"ז על כל מפוח בבקרת מבנה . אין בקרה על תקלה הפעלה .	שני בניינים, לכל מפוח
6	סגירה מלאה של יניקות פיצוי אוויר – חלק מהפירים נגישים מתוך הגלריה הטכנית שמעל לובי כניסה .   סגירת תעלות אינפלטרישן

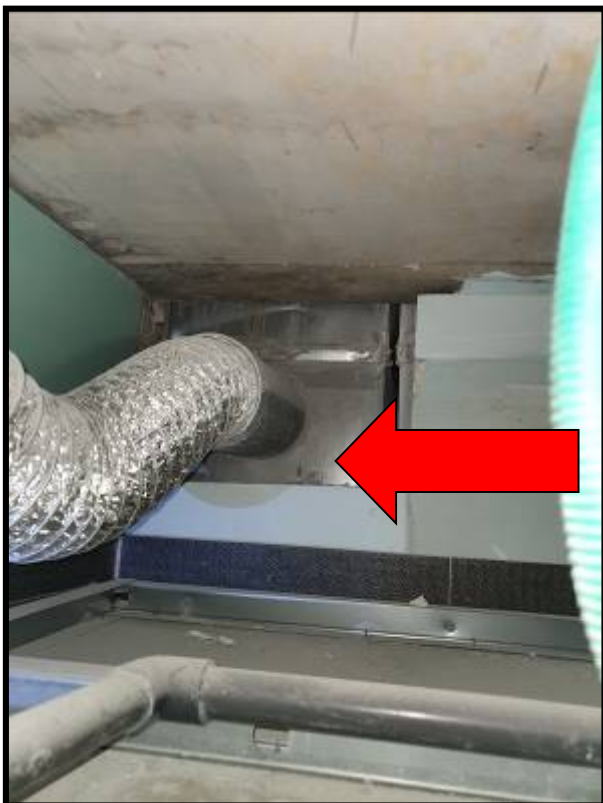
דירה []

בדירה זו,
קיימת תלונה של ריחות מסיגריות .

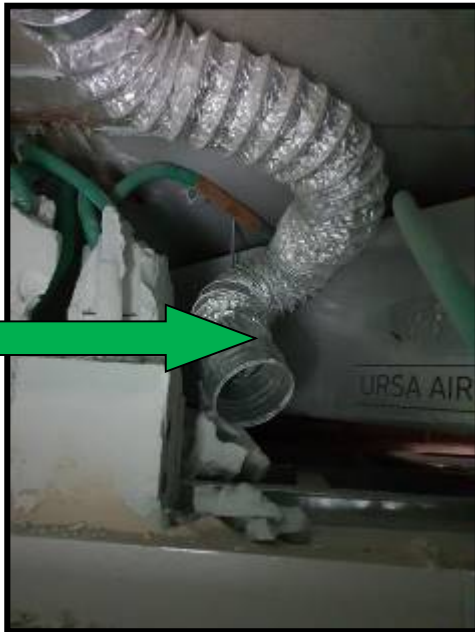
דירה

בכל הדירות שנבדקו - תעלות השרשורי מודבקות לזונטות ע"י סרט כסוף .
הדבקות אלו מתייבשות, ובחלק גדול הדירות השרשור נראה לא מחובר לזונטה או לתריס בתקרה .
בחלק מהמקרים, נראה שהקבלן לא השתמש באביזר תעלה, של מעברי קוטר בין השרשור לזונטה .
חיבור זה נעשה בצורה רשלנית בהדבקה ו**בניגוד** לכללי המקצוע המקובלים .
חיבור זה לא יחזיק לאורך זמן והוא נפתח ויפתח בזמן קצר לאור העובדה שהוא נמצא בסביבת אבק
ולכלוך שחוזר למזגן.
במקרים נוספים מצאנו שרשור קרוע ופתוח.
במקרים מצאנו הכנסת אוויר הפוכה דרך רפפת המייבש .
נמצאו גם דירות שבהם נעשה חיבור לא תקין של צינור המייבש לצינור הזונטה .
(דירה)

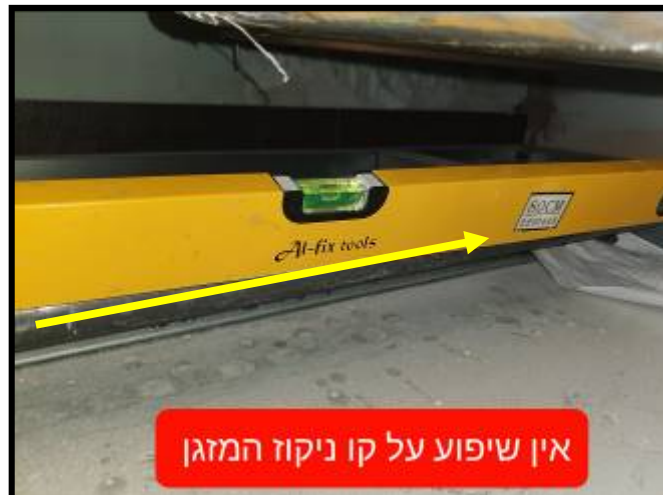
שיפועים לא תקינים של צינור הניקוז של המזגן גורם למי עיבוי שנשארים במגש המאייד . מספר דירות נמצא צינור ניקוז ללא שיפוע – לאחר שפרקתי את הסיפון במאיידים שלא פעלו נמצאו מים עומדים במגש הניקוז .
(לדוגמא : דירה [] מגש המזגן מלא מים טפטוף מים נראה מתחתית המאייד)

כיוון הניקוז

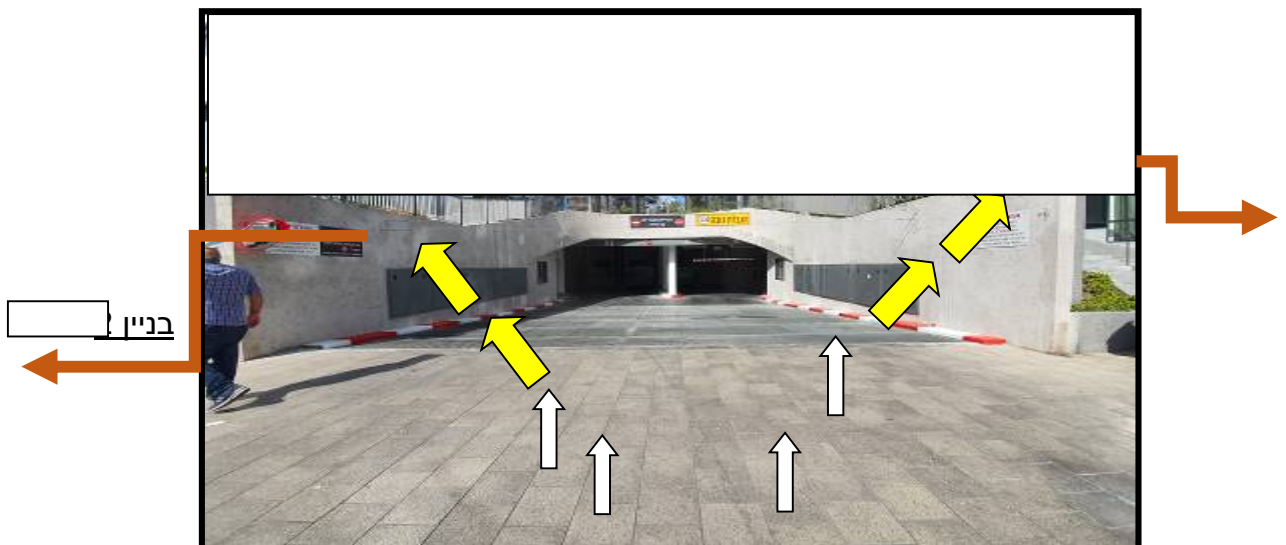
פיצוי אוויר לפירים - קיימת תופעה של שאיבות אוויר לח מסניקות האוויר הנפלטות ממגדלי הקירור .
היניקות תוכננו למטרת פיצוי אוויר עבור פירי השגרה מסביבה לחה , ישירות לגרעיני הבניינים דרך תעלות פח שהותקנו מאחורי סבכה היקפית .

מד לחות שהצבנו לבדיקת האוויר במרווחי החדירות לפיר, הראו לחות יחסית גבוהה של 78% (הבדיקה בוצעה ביום שהלחות בחוץ עמדה על 65%)

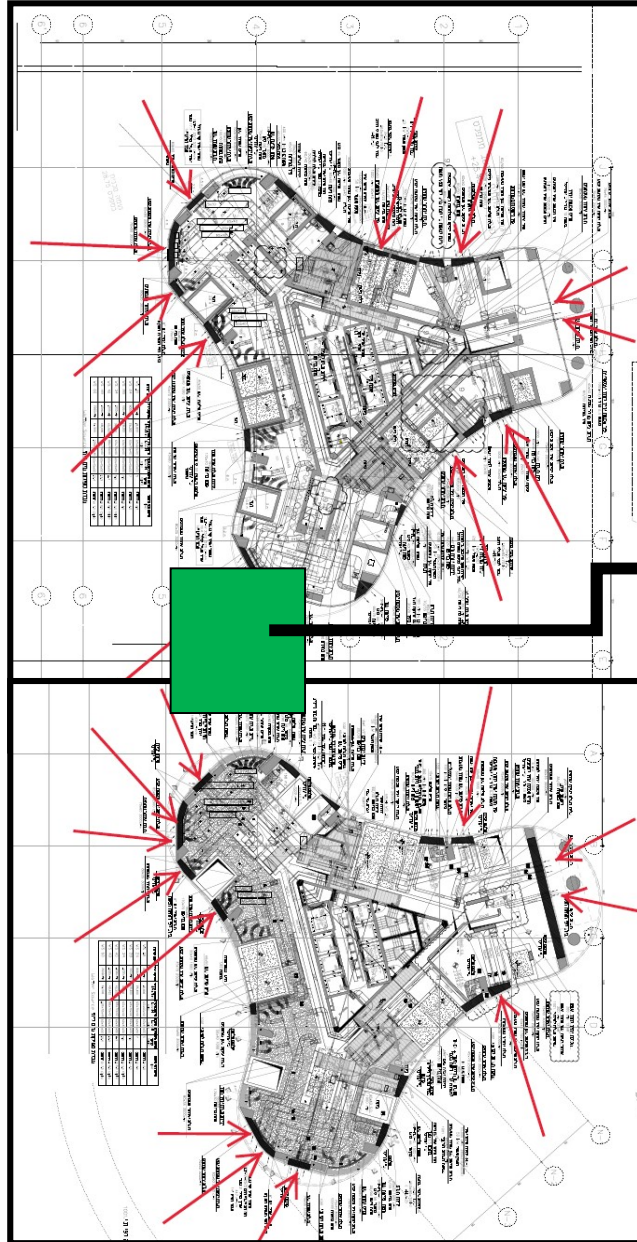
בניין

מגדלי קירור

→
כניסות אוויר חיצוני לבניינים
