הנדון: חו"ד מומחה לאירוע הצפת מים ממאגר כיבוי אש עליון

חקירת אירוע פריצת המים דרך מאגר כיבוי 15 מ"ק עליון.

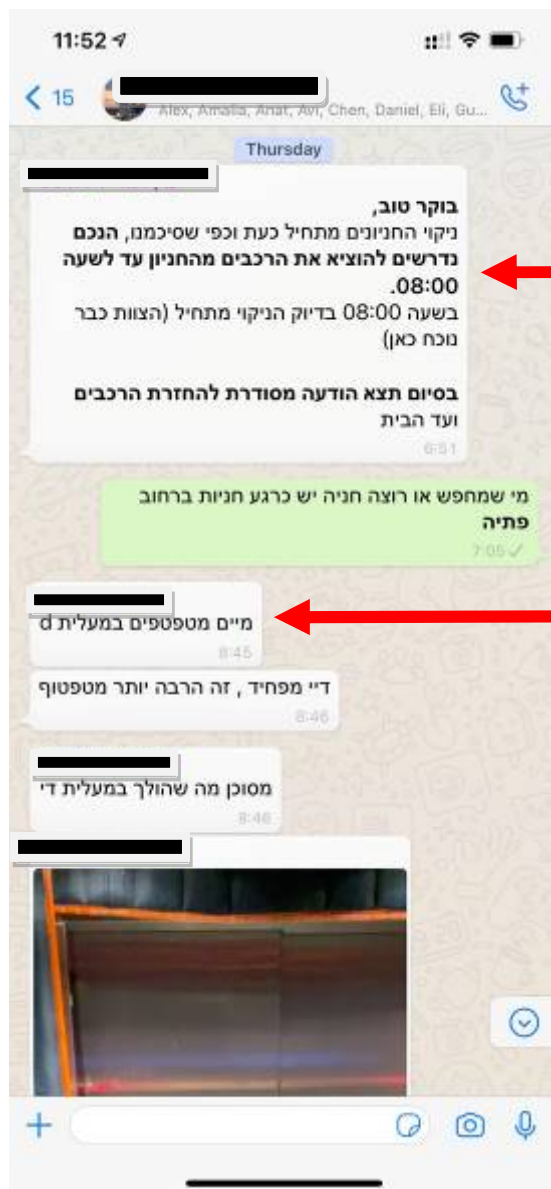
תיאור האירוע המפורט מטה, נאמר לי ע"י נציגות הבניין [REDACTED] כדלהלן :
בבוקר יום חמישי 2021. [REDACTED] שעה 08:00, ביצעו אנשי הנקיון מטעם הנציגות שטיפת
החניון ומפלסי המרתף (להלן תמונה 1 הודעת ווטסאפ מחברת הניהול לדיירים)

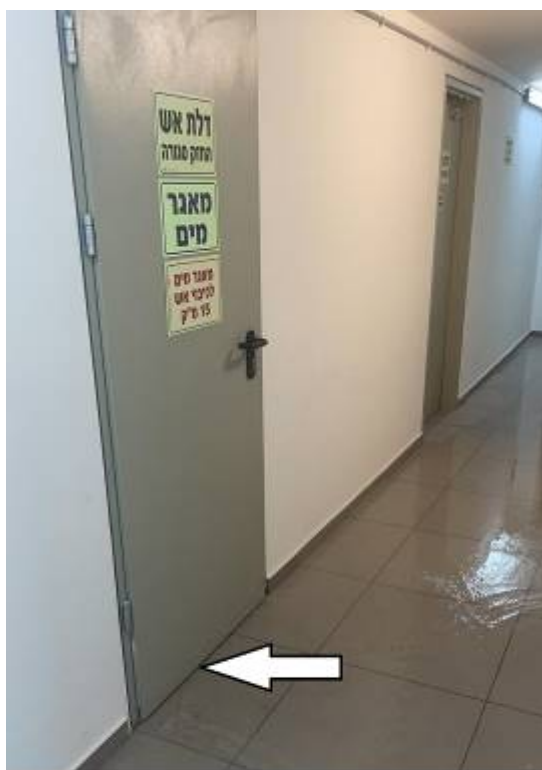
תמונה 3

כ- 45 דק' לאחר פתיחת המים במרתף, התגלתה פריצת מים, שתועדה וצולמה: מקור פריצת המים שנצפה הוא **מצינור גלישת מאגר מים** (כיבוי אש) בנפח 15 מ"ק ושנמצא בחדר סגור במפלס הטכני 34 –

פריצת המים והיציאה לבניין

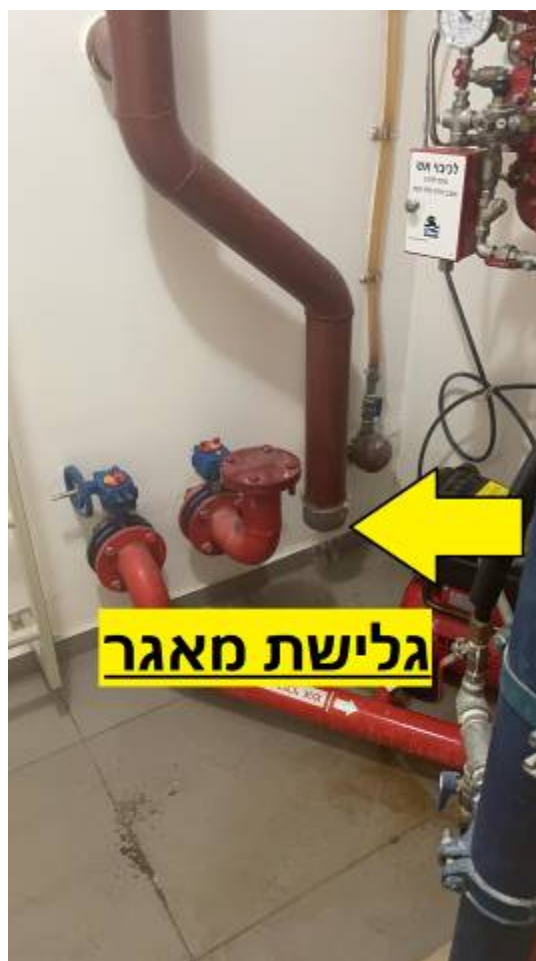
תמונה 2

מסלול המים שנפרצו מצינור הגלישה היה לרצפה, ומשם המים התפצלו - חלק לקולטן הרצפתי וחלק התפרץ מתחת לדלת החדר ומשם בשיפועי הרצפה הם גלשו ללובי שברצפתו קיים פתח שירות. המים גלשו לפתח השירות ומשם הדרך לפירי המעליות וללובאים התחתונים היתה מהירה וגלוייה לדיירי הבניין. הערה: מעדות הדיירים שנמסרה לי, המים שירדו לרצפת 33 גלשו בהתאם לשיפועי הרצפה לפירי המעליות האחרונות ולחדרי המדרגות.

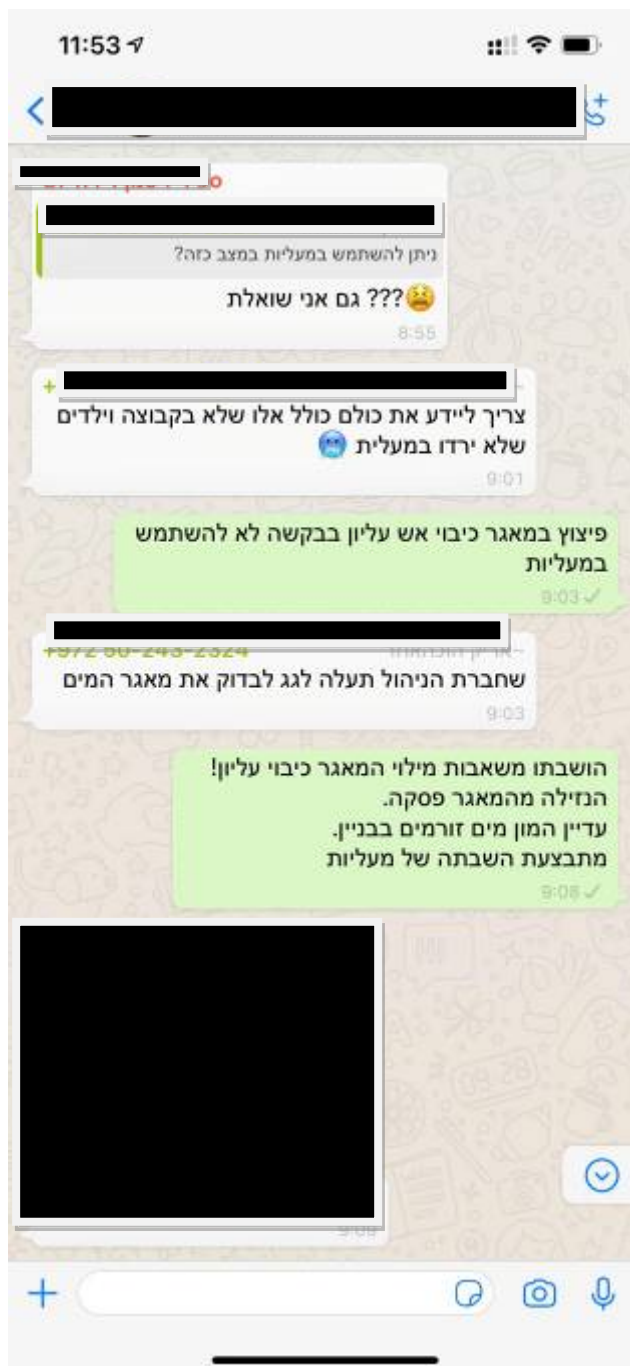
תמונה 6

להלן הודעות הדיירים בווצאפ על פריצת המים

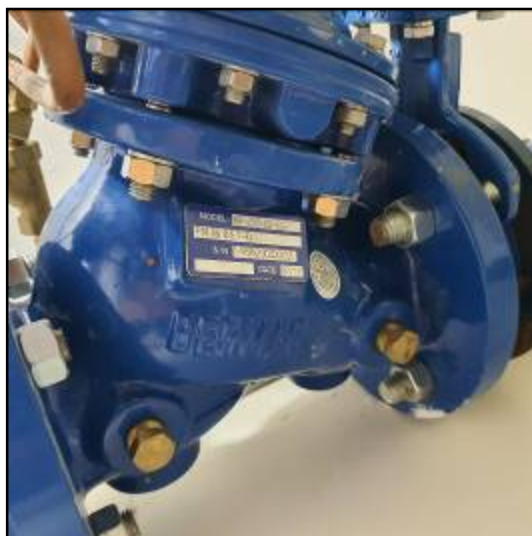
תמונה 7

טרם הבדיקה יש לציין שזוהה שהמגוף ממלא המים נסגר באופן מכאני ע"י הדיירים לאחר ההצפה.
מגוף זה לא נפתח על ידי גם בגמר הבדיקה – הסברתי לדייר שלוה אותי את המשמעות של סגירת מגוף על מאגר כיבוי אש .
המגוף נפתח ידנית והוחזר לפעילות ע"י טכנאי חברת [REDACTED] לאחר בדיקתו ביום ה-
המילוי מבוצע ע"י מגוף אספקה יחיד מתוצרת חברת [REDACTED].

מגוף מילוי מאגר פיקוד הידראולי ושומר
לחץ 3" ברמד מפוקד נווט דו מפלסי

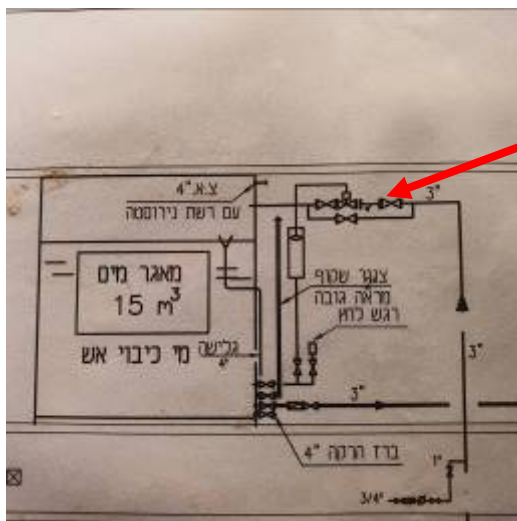
תמונה 8

בבדיקת הפרט של מאגר המים המתוכנן בתוכנית "סכמת מים" (תמונה 8) - קיימת דרישה **למסנן מים** – תפקידו לבצע סינון מים לפני המגוף וזו דרישת יצרן המגופים והמתכנן .
הנ"ל לא קיים.

איני מבין וכלל לא ברור, מה היו שיקולי התכנון ומדוע לא הותקנו סט מגופים (מילוי + גלישה), כפי שמקובל ונדרש מכל מאגר וכך מבצעים – כולל במאגרים התחתונים, שם המבצע כן התקין.

לדעתי המקצועית ומתוך ניסיון עבר, הפרט שבתמונה 8 חייב היה לכלול מגוף נוסף, במצב N/O קבוע עד לכשל במצוף המילוי .

א. להתקין בהתאם לתכנון: מסנן מים לפני זוג המגופים בצנרת אספקת מים למאגר

ב. להתקין בצנרת האספקה למאגר מגוף אבטחת גלישה חשמלי נוסף אשר יותקן לפני המגוף המכאני .

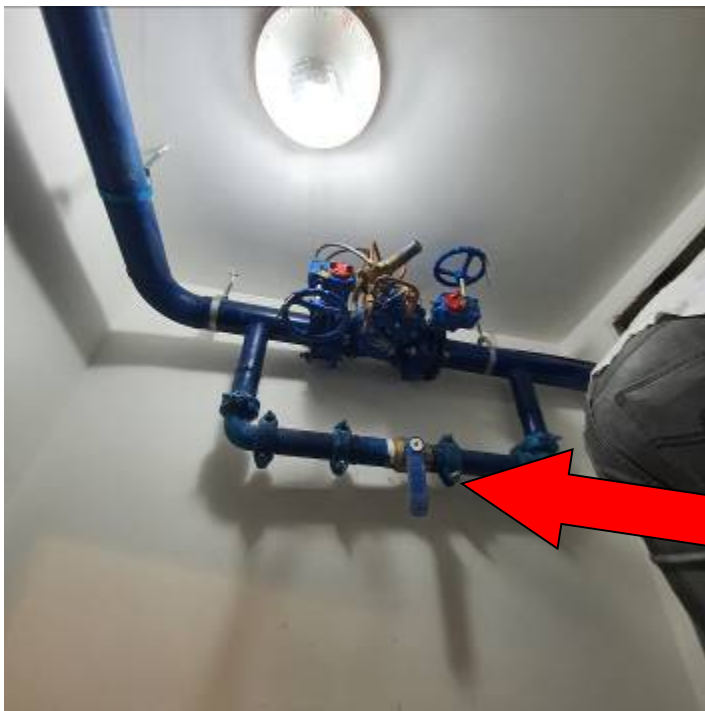
תמונה 9

מגוף מילוי יחיד מאגר עליון ללא מסנן לפני המגוף בשונה מהביצוע של המאגרים במרתף. מגוף זה נסגר ידנית ע"י הדיירים.

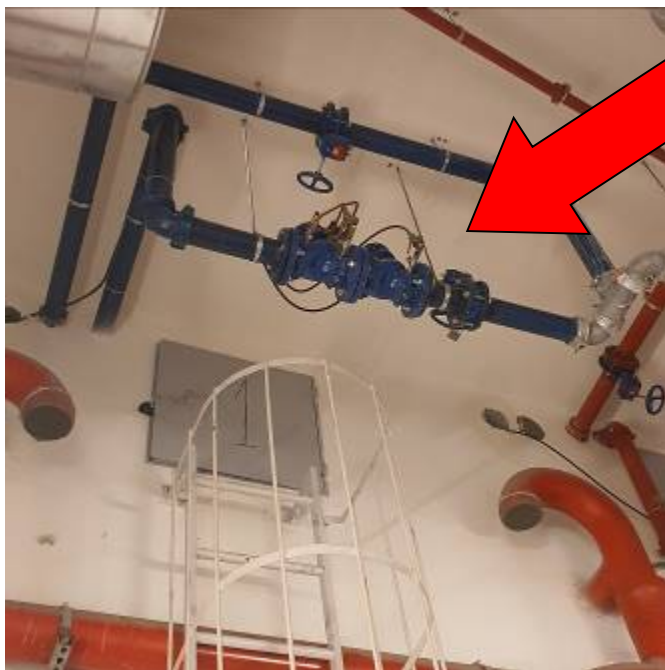
תמונה 10

**מילוי מים במאגרי המרתף עם
ברז מילוי ברז גלישה ומסנן קו
משותף**

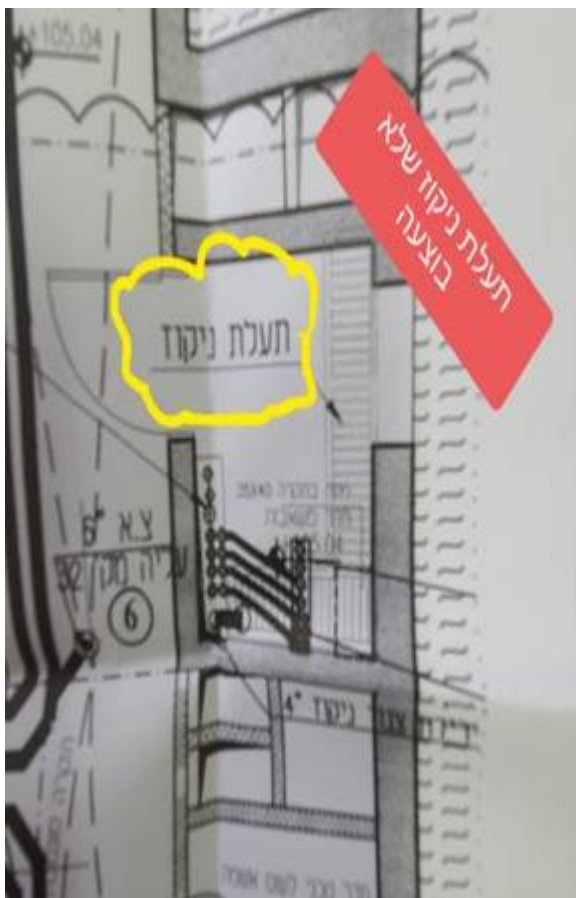
הגלישה מבוצעת לרצפת החדר בשפיכה חופשית ולא לתעלת ניקוז שתפקידה לקלוט כמויות מים גבוהות .

מבדיקה של תוכנית שנמסרה לנו - קומה 33 "מתקני תברואה וכיבוי אש" מהדורת MADE-AS חתומה ע"י [REDACTED] רואים שהמתכנן דרש תעלת ניקוז תעלה זו אינה קיימת בחדר.

לדעתי המקצועית:
תעלת ניקוז זו, אם הייתה מבוצעת כמו שנראה בתוכנית, הייתה יכולה למנוע את שטיפת זרם המים לבניין או לפחות להפחית חלק גדול מהמים שיצאו מהחדר לבניין. קולטן רצפה הבודד שנמצא במרכז החדר בו נמצא המאגר איננו יכול והוא גם לא מתוכנן לקלוט 15 ק"ש של מים נשפכים על הרצפה.

ג. להתקין תעלת ניקוז.

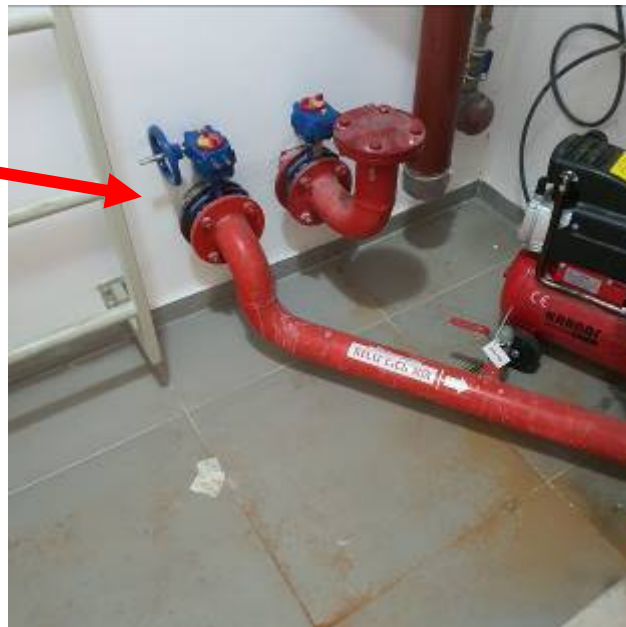
תמונה 15

כדי למנוע חדירת מים מהיציאה של המאגר העליון תוכנן אל חוזר המופיע בפרט
המתוכנן המצולם מהתוכנית ביציאה מהמאגר תמונה 13 – אל חוזר זה **לא נמצא** .

לאחר שלא נראה המגוף במקומו המתוכנן ,
אני מסיק שגלישת המים קרתה בשל אחת משני המקרים שלהלן או בסבירות נמוכה
יותר של שניהם ביחד :

1. לדרוש מהקבלן לפרק ולהתקין את המגוף בצורה שניתן יהיה לפרק ולתחזק את מכלול חלקיו ע"י טכנאי [REDACTED] .
2. מגוף האל חוזר שנמצא בארון הכיבוי ייתכן ונכשל מסיבה כלשהיא במניעת מעבר המים , הקלפה שבתוכו נתפסה והוא כשל בצורה רגעית ונקודתית .
בכל מקרה, אני מציע להחליף אותו מדובר בעלות של עד -2,000 ₪ מקסימום ולכן לא כדאי לקחת סיכון ולהשאיר אותו .
