הנדון: חו"ד מומחה התקנת מזגני

אני החתום מטה, איתן פרץ, פרטי השכלתי ונסיוני מופיעים מטה.
התבקשתי ע"י [REDACTED] לחוות דעתי המקצועית לטיב ואיכות התקנת מזגני [REDACTED]
בבית מגוריו [REDACTED].
בתאריך ה- 29.09.2021 ביקרתי בדירה.
נכח בבדיקה מהנדס [REDACTED] מטעמי.
סקרתי אות המערכת על כל חלקיה הרלוונטיים למטרת הבדיקה, ערכתי רשימות ואת
ממצאי אפרט בהמשך.

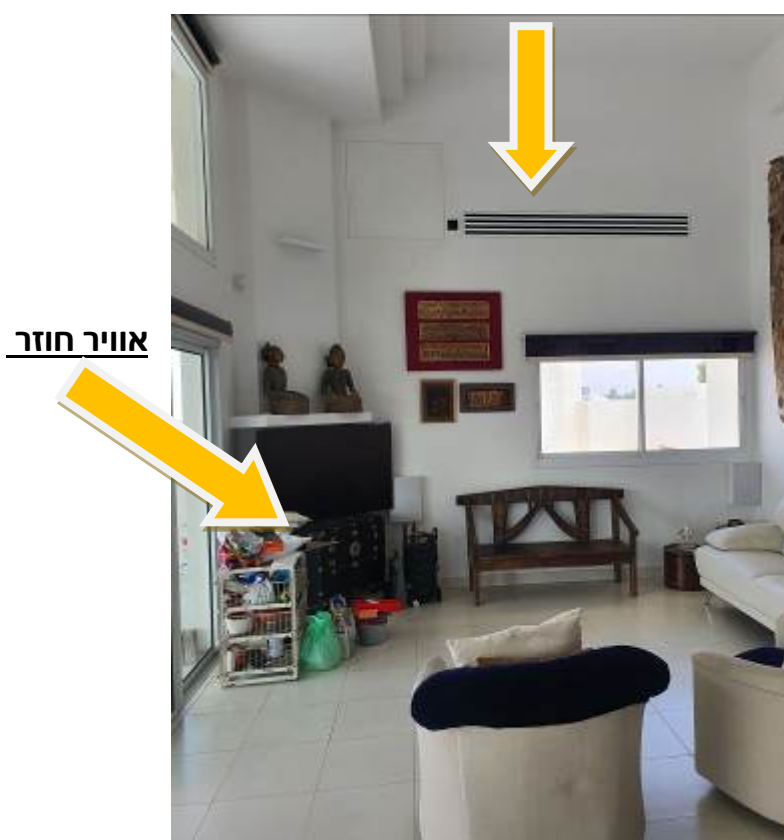
יחידת סלון הול – מזגן INV 40/A מס' סידורי 1850446037

מאייד המזגן, מותקן בתוך יחידת אינטרסול הגובל עם הסלון.

אספקת אוויר - ישירות לחלל הסלון.

חזרת אוויר באמצעות חלל סגור של קירות גבס, לרצפת הסלון וסיומת בתריס אוויר חוזר.

מצאתי חסימה כמעט מלאה של פילטר אוויר חוזר ע"י הריהוט – **הוסבר ללקוח** שהמקום צריך

להיות חופשי מכל ציוד המאפשר זרימת אוויר דרך פילטר המותקן על התריס.

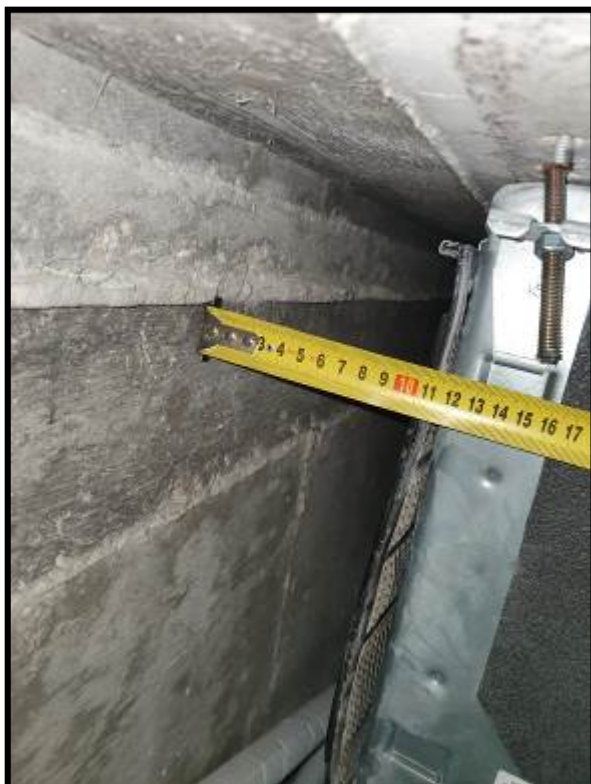
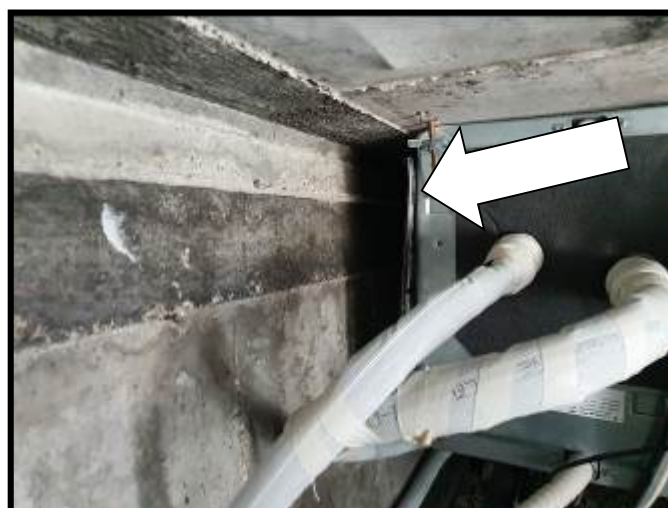
תמונה 5:

בחירת מיקום התקנת המאייד בתוך האינטרסול שגוי ולא תקין.

המאייד הותקן והוצמד בחלק של האוויר החוזר, **בקרבה יתרה** לקיר - מרחק של **10 ס"מ**

מהקיר! (ראה תמונה 5)

בנוסף, בחירת המיקום איננה מאפשרת טיפול ושירות מסביב למאייד.

קרבת המאייד לקיר, גורמת להפרעות זרימת אוויר וחזרתו למאדה בצורה שמשפיעה על רמות הרעש.

נדרש : **לפרק ולהתקין מחדש**, למקום בו קיימת גישה לכל חלקי המאדה, במרחק של לפחות 20 ס"מ מפתח אוויר חוזר .

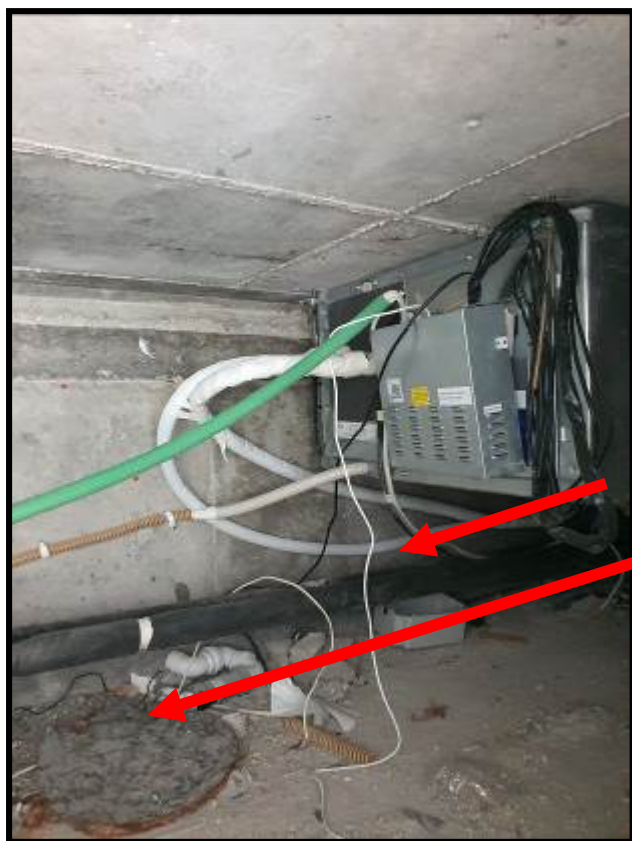
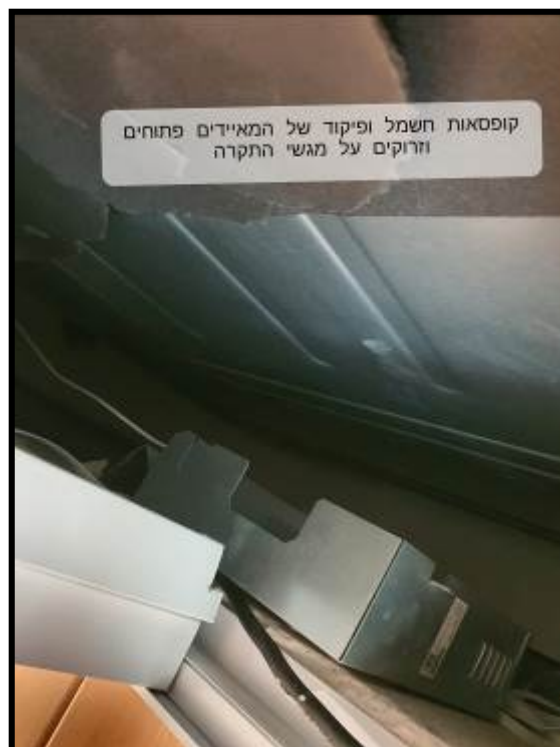
מסנן המאייד הושאר על המאייד (אין צורך בשני מסננים באוויר החוזר)

המסנן שהושאר על המאייד מלוכלך ולא ניתן לשלוף אותו מהמסילה.

ב. חלל האינטרסול מלוכלך בשברי בנייה והריסה, כולל חלקי המאדה עצמו שזרוקים על הרצפה.

המתקין זרק והשאיר את שאריות הלכלוך, כולל מכסים של קופסאות פיקוד פתוחות!

וזאת בסביבת אוויר חוזר.

המתקין לא היה צריך להפעיל את המזגן עד שהמקום נקי.

נדרש : לפרק את המסנן (לא לפני שסביבת האינטרסול תהיה נקייה ושטופה)

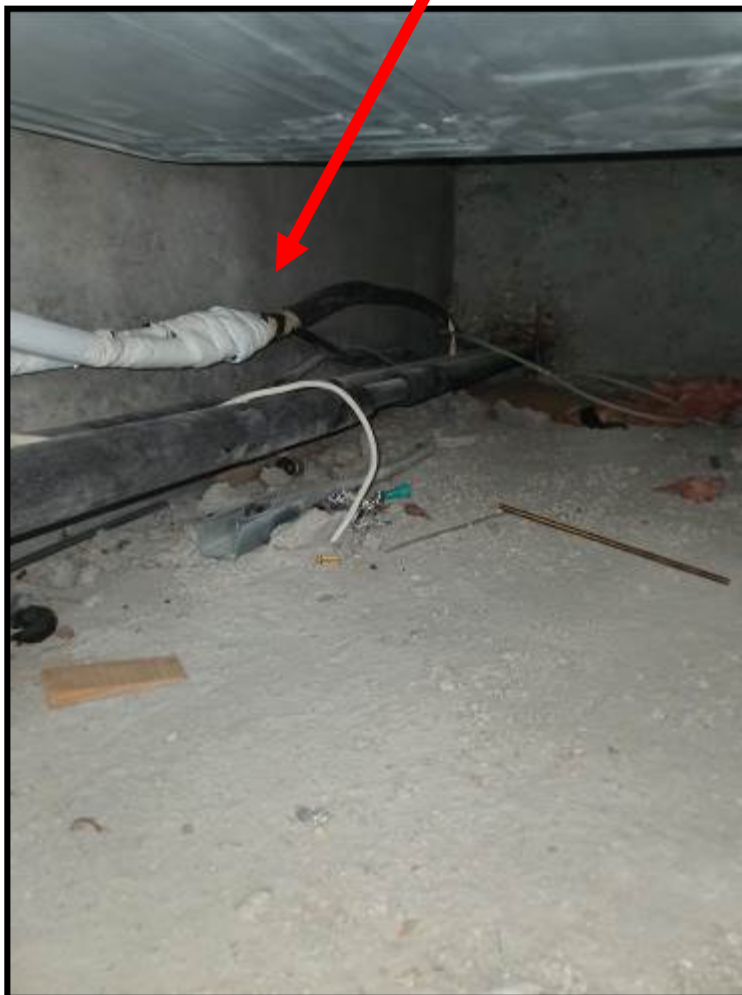
תמונה 7:

הקבלן בחר להשתמש על חשבון תשתית **הצנרת הישנה**, ממזגנים קודמים שהיו בדירה ושפורקו במסגרת ההסכם (ראה חיבור צנרת ישנה בתמונה 7).
מדובר במזגנים שעובדים בקרר R410A – לטענת בעלי הבית, נתון זה של התקנה על צנרת ישנה, נעשה **ללא ידיעתם**.

בפרטי ההזמנה וההסכם נכללו ושולמו כל מרכיבי ההתקנה כולל צנרת גז וחשמל **חדשים** לכל המרחק הנדרש בין המעבה למאדה .

בדרש : לפרק ולהתקין תשתית חדשה של צנרת וחשמל .

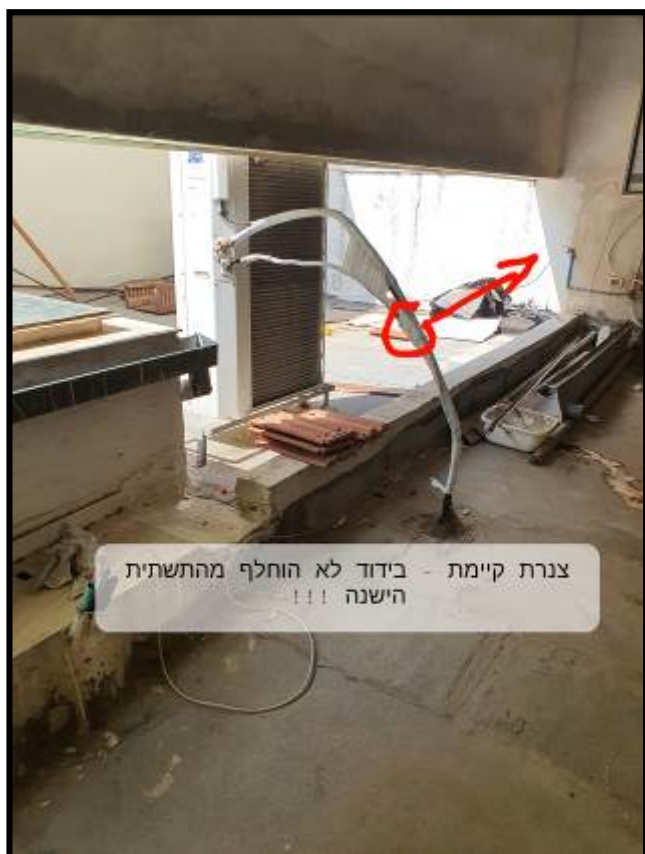
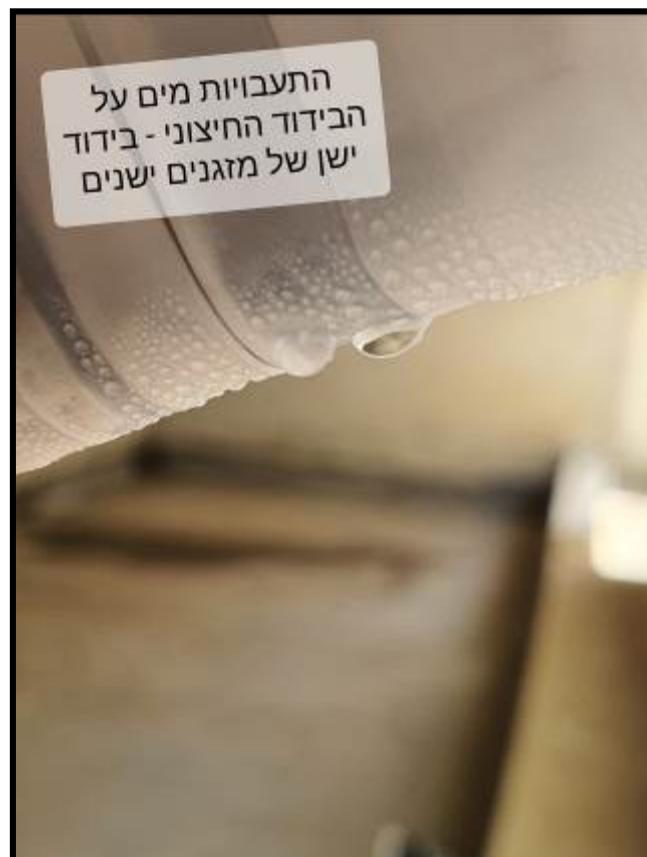
תמונה 8:

כ"כ בידוד הצנרת הישנה, שנמצא פגום וחשוף בהתקנת הגג, לא הוחלף.
ראה הזעות וטפטופי מים מהצמות בגג .

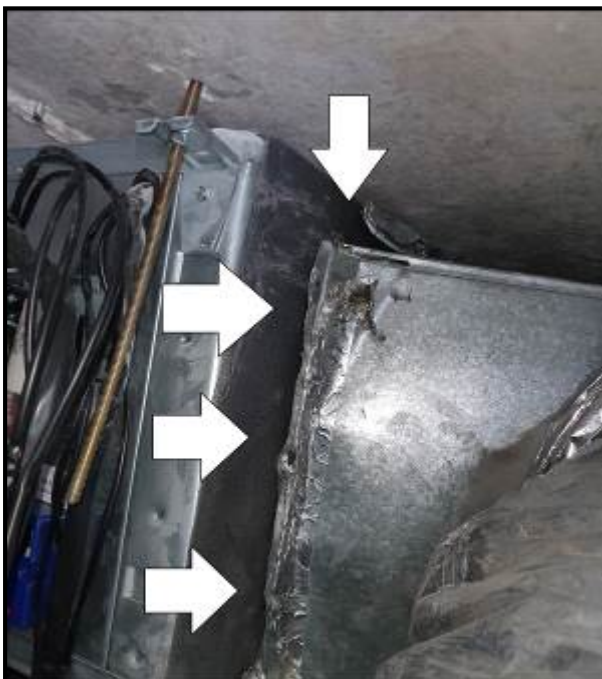
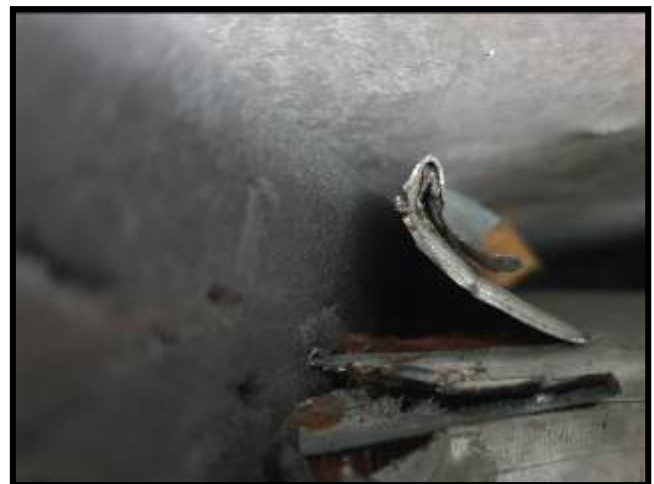
תמונה 9:

חיבור **רשלני ולא מקצועי** מנוגד לכללי המקצוע – מורגשים זליגות של אוויר קר לחלל האינטרסול, המשפיעים בין היתר על תפקוד תקין של המזגן כאשר הזליגה היא לחלל האוויר החוזר!
אין אטימה בין המרכזייה למזגן.

אין סגירה ואטימה - ביצוע רשלני של חיבור תעלה למזגן

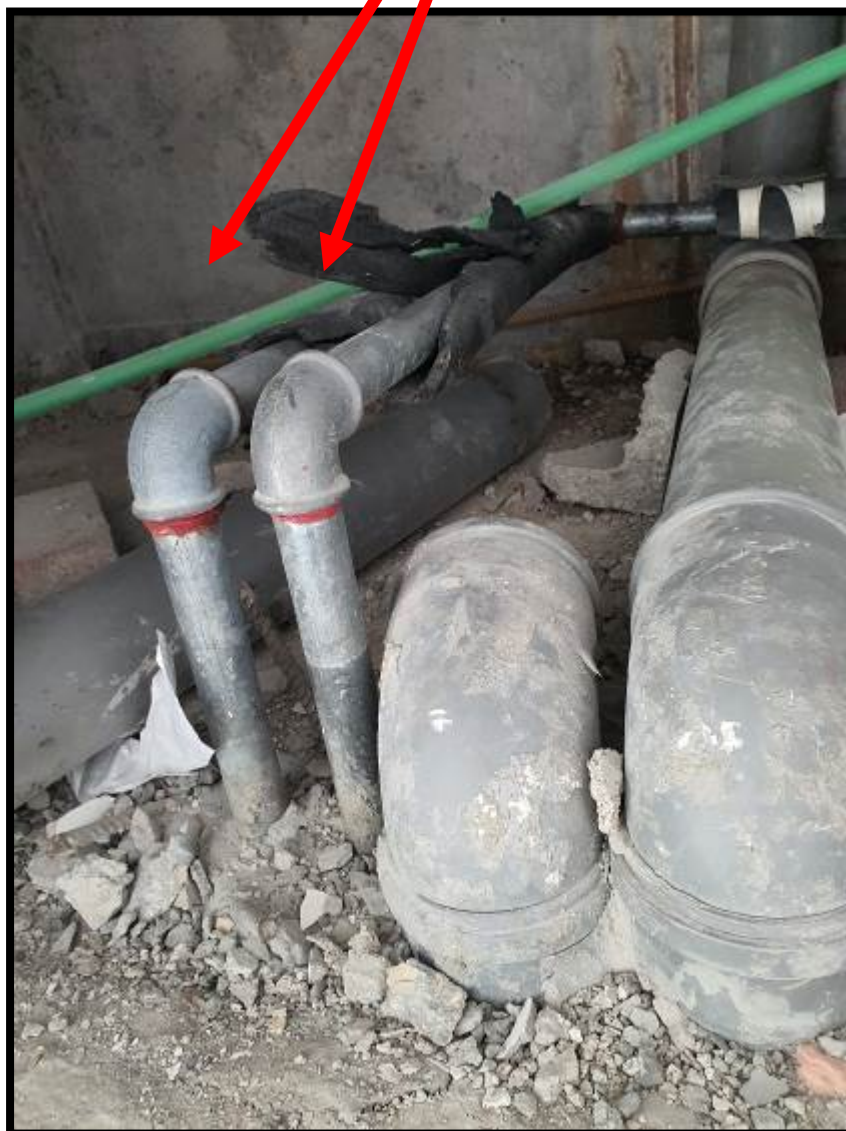
תמונה 10:

בחלל האינטרסול ישנם צנרות חשופות של צנרת מים חמים, המשפיעות על תפקוד תקין של המזגן המותקן בסביבת פלנום .

נדרש: לבודד את הצינורות בשרוולי ארמופלקס 19 מ"מ

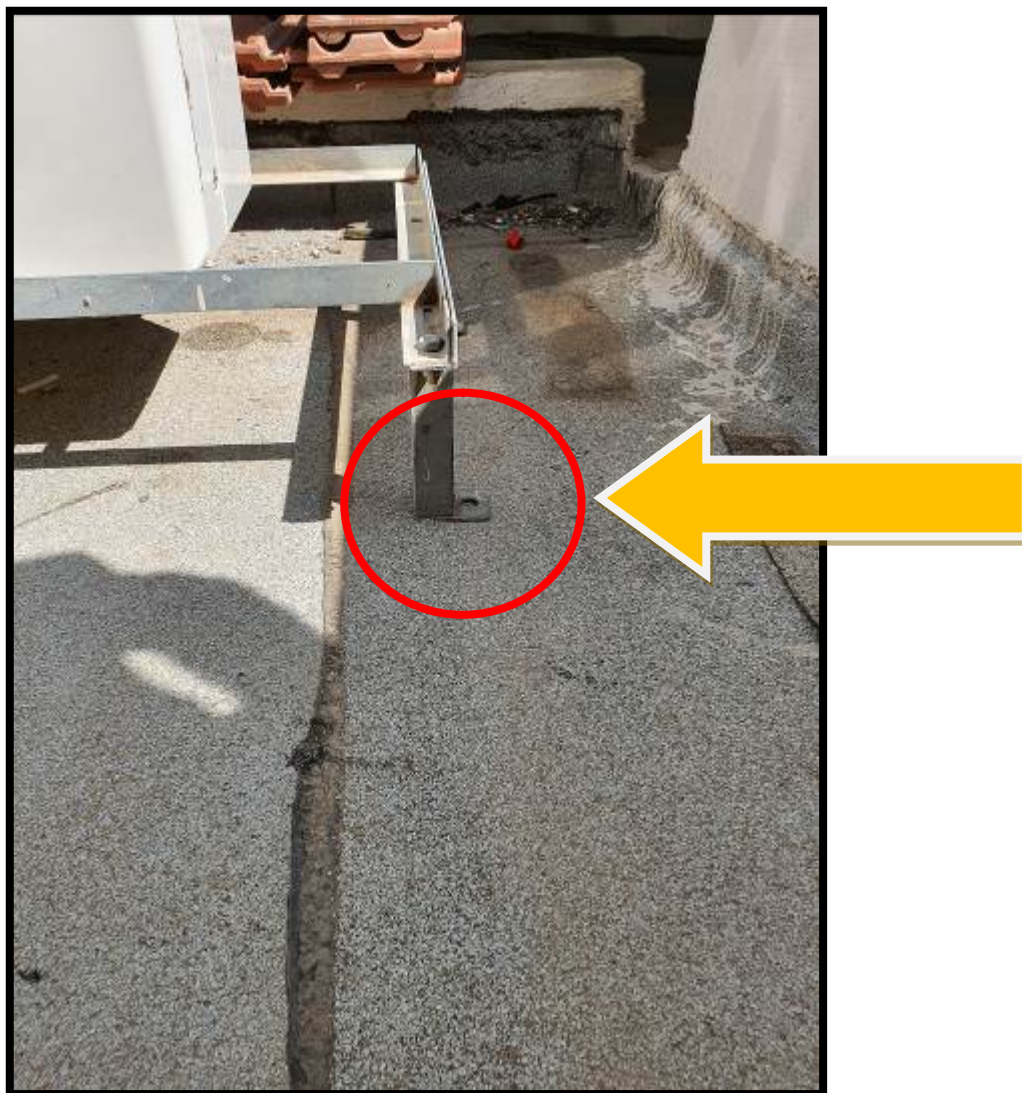
תמונה 11:

התקנה רשלנית של מעמד שולחן המעבה על גבי יריעות האיטום ללא הגנה – בצורה זו מעטה איטום הגג **נפגע**.

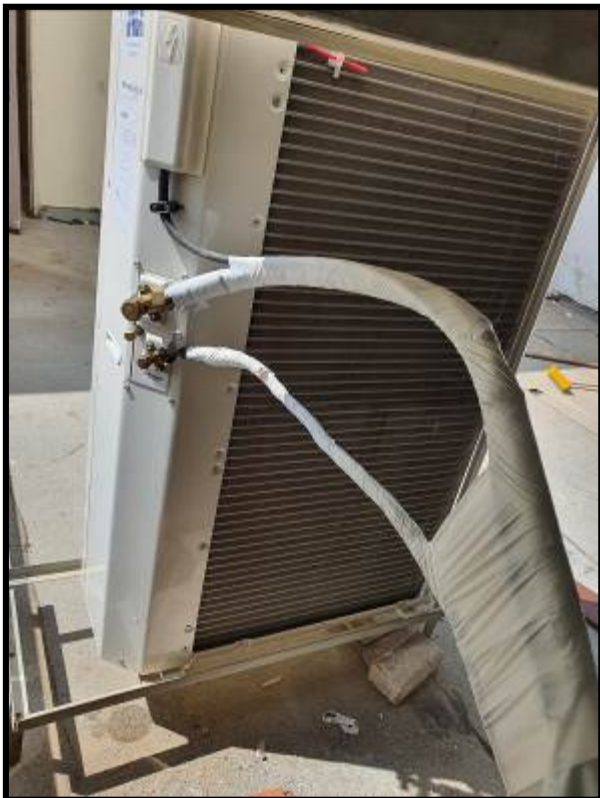
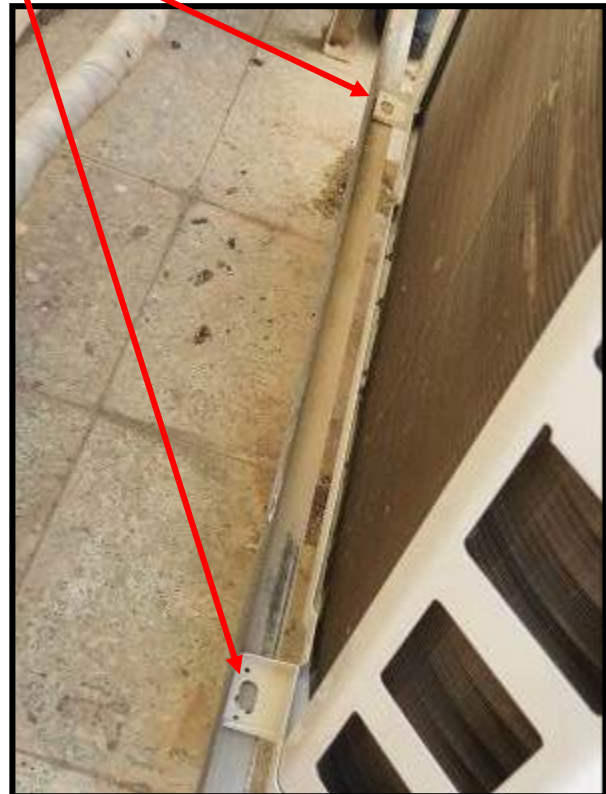
תמונה 12:

המעבים הוצבו על מעמדים **ללא ברגים** וללא **מבדדי רעידות** (בניגוד להנחיות יצרן בצילום
מטה) העלולים להוות סיכון להתהפכות ותזוזה. זאת בניגוד לתקן -
תקן ישראלי ת"י 994 חלק 4 :

היחידה החיצונית של המזגן תותקן לפי הוראות היצרן. היחידה החיצונית תהיה מעוגנת למתלה או
למעמד באמצעות ברגים (4 לפחות) או באמצעי שווה ערך, ואופן שיימנעו התהפכות או תזוזה.
כמו כן יותקנו מבדדי רעידות, כדי למנוע העברת רעידות למבנה. מקום ההתקנה ייבחר כך שיבטיח את
התנאים האלה:

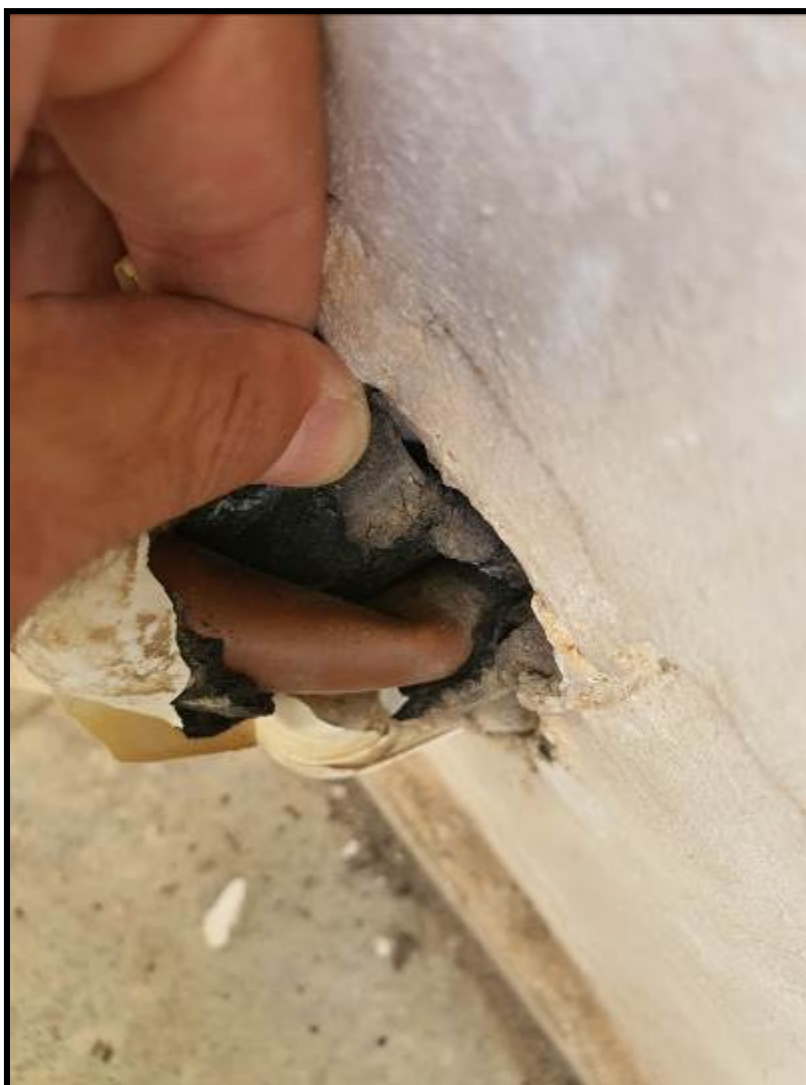
תמונה 14 :

התקנה צנרת רשלנית הגורמת נזק למדחסי המזגן !!!

בבדיקה מדגמית של חיבורי הצנרת בגג מצאתי שבר/מעיכה/קנק, בצינור הגז בצד היניקה .

נדרש להחליף את הצנרת המסגרת סעיף קודם .

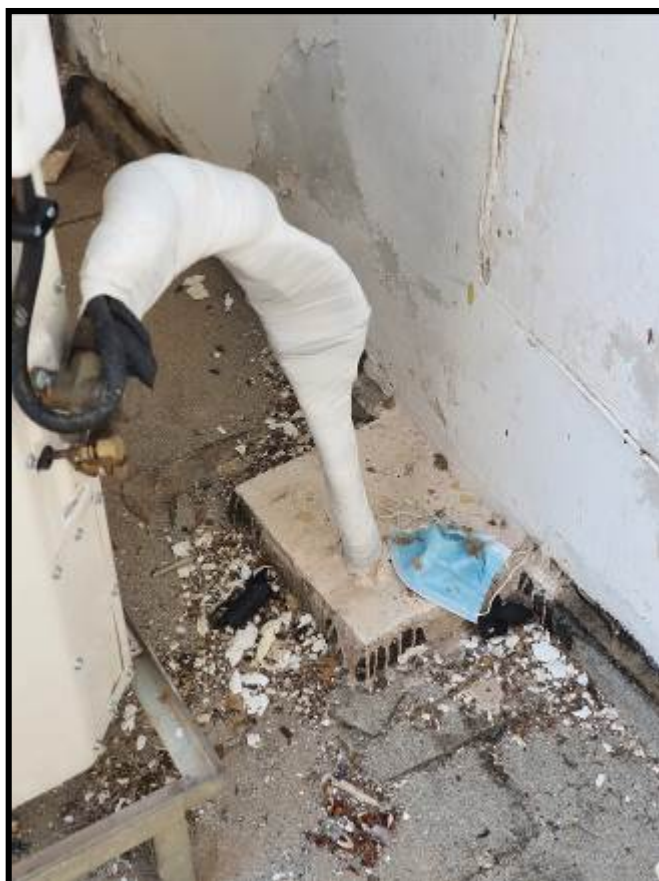
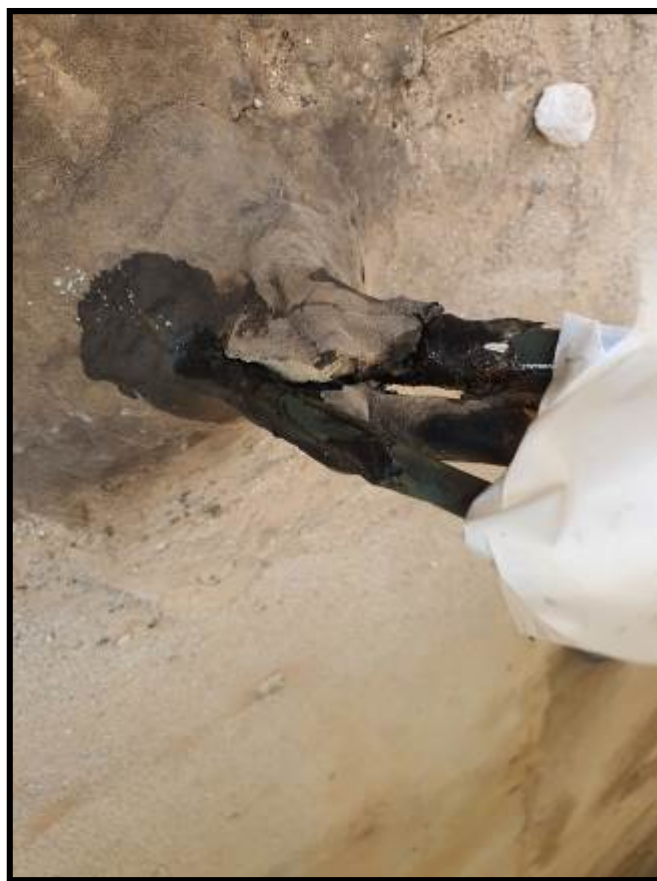
תמונה 15:

התקנת צנרת מחברת בין המאדה למעבה ויציאה לגג הבניין מבוצעת בניגוד לתקן ,
בניגוד להנחיות יצרן .
לא הוקפד על מעברי קיר ותקרה בפרטי ביצוע , לא נעשו הגנות מתאימות בקיר ובתקרה
למניעת חדירת מים באמצעות פרט "מקל סבא".

- 4.2.5.3.** מעבר הצנרת דרך חלקי בניין כמו רצפה, קירות, תקרות וגגות יהיה כמפורט להלן:
- פתח המעבר בקיר חיצוני יהיה בשיפוע כלפי חוץ של 5° לפחות;
 - המרווח שבין הצינורות לבין השרוול ימולא בחומר אטימה השומר על גמישותו;
 - במעבר צנרת דרך גג יש להשתמש בשרוול בצורת "מקל סבא" או בחיבור שקיל שימנע חדירת מים דרך הגג.

נדרש: לפרק ולבצע מחדש .

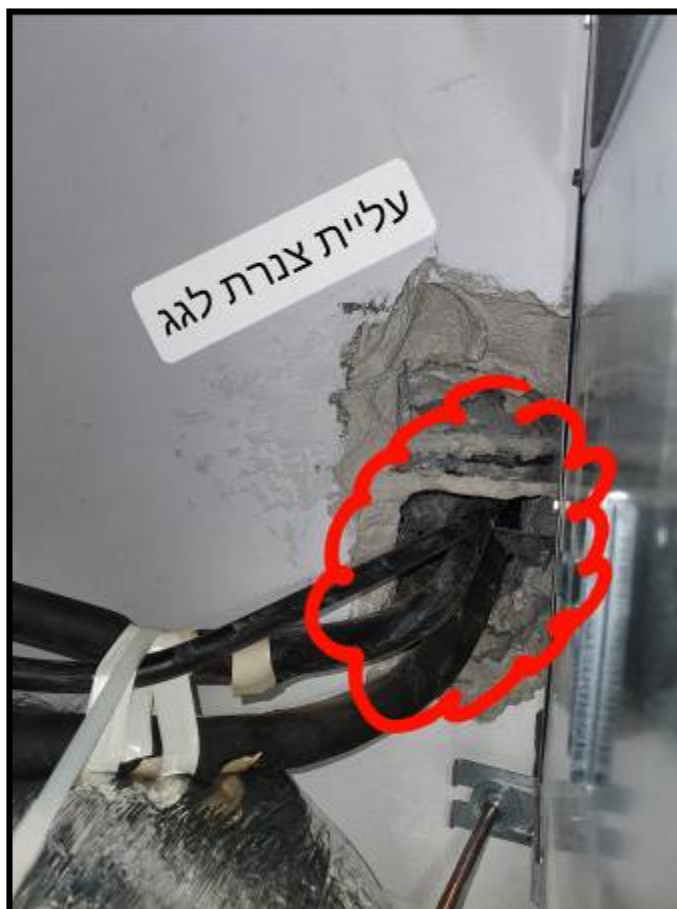
תמונה 16 :

מעבר צנרת לגג של יחידת החדרים :

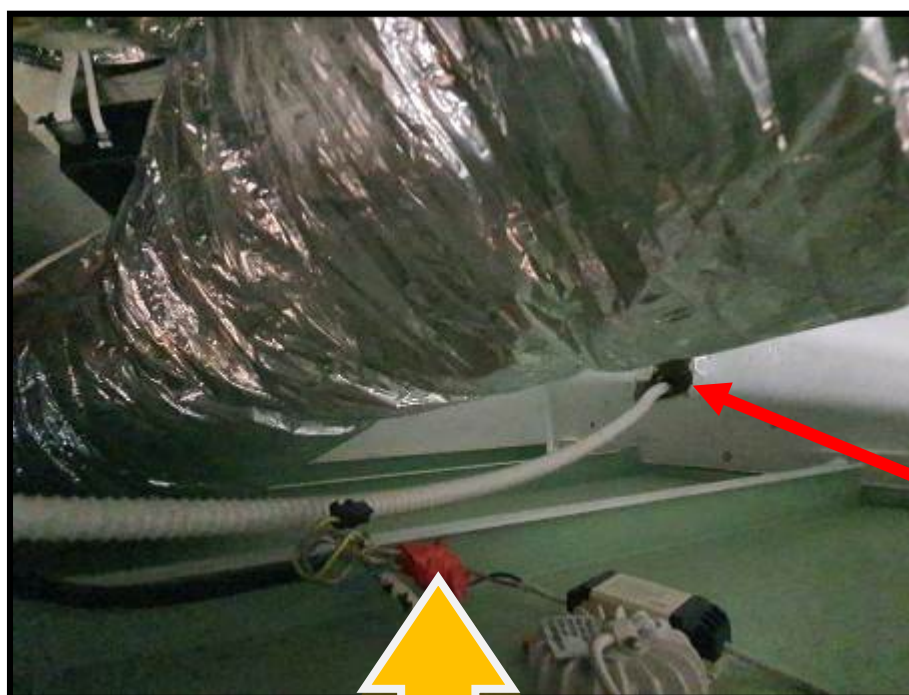
תמונה 17 :

ביצוע רשלני ולא תקין של ניקוז המזגנים המנוגד לתקן ישראלי ת"י 1205 חלק 1 נמצאו **שיפועי צנרת הפוכים** מכיוון החיבור לקולטן , צנרת שכלל לא מחוזקת ולא תפוסה על הקיר . בנוסף לא נעשה שימוש באוררים או בסיפון למניעת ריחות כנדרש בהנחיות היצרן והתקן .
הדייר מתלונן על ריחות ביוב בעת פעולת המזגנים .

שיפוע הפוך של צינור ניקוז במזגן החדרים
אין אטימה בחיבור לקו הניקוז ושגורם לפיזור ריחות לחלל המזגן

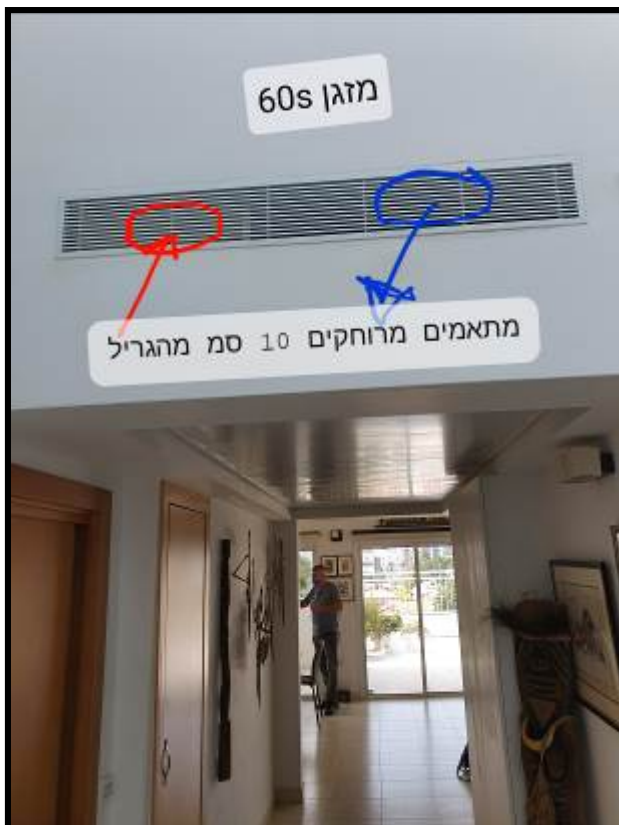
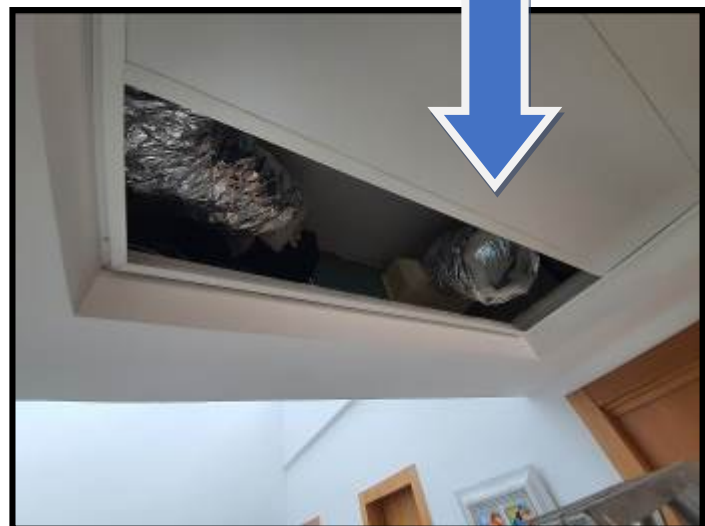
תמונה 18 :

חדר בשטח 12.2 מ"ר גובה 3.1 מ' תקרת זכוכית שקופה .
פתרון המיזוג ופיזור האוויר שניתן, איננו מספק והטמפ' בסביבת חדר זה המושפע מקרינת
השמש ישירות לתקרה גבוהה ולא נוחה .

על פי ממצאי ההתקנה נראה שיציאה נוספת מהמרכזייה של המזגן לא הושלמה .

מאחורי המפזר נמצאו מתאמים מרוחקים מהגריל שרשורי לא מחובר .

בנוסף, חלל חדר זה צריך לקבל פיזור המתאים לחלל גבוה ולא בצורה שנעשתה .
יציאה נוספת שלא מחוברת למזגן !

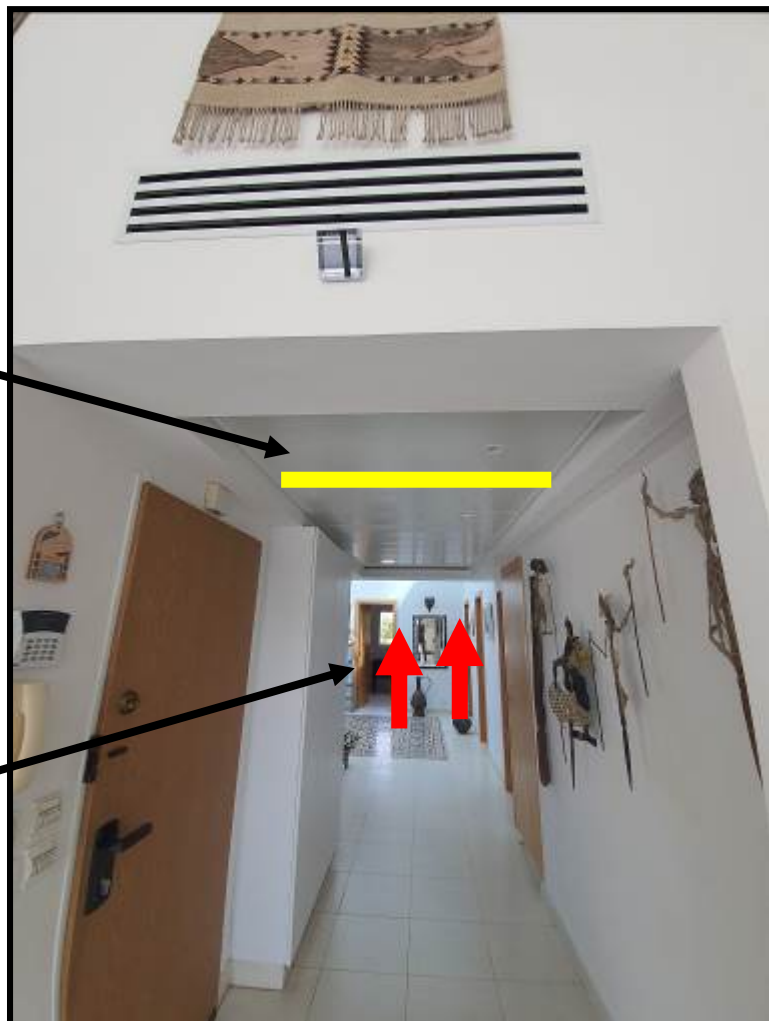
תמונה 19 :

לא ברור ולא מובן מה היו שיקולי המתקין אשר בחר להתקין את המאדה **הפוך** מכיוון זרימת האוויר. תלונות הדייר על רעש גבוה. בבדיקת ההתקנה מעל המגשים, נראה שסביבת חזרת האוויר למזגן כולל הגישה למאייד חסומה בתעלות האספקה. בחירת לא נכונה של צורת חזרת האוויר לחלל מגשי התקרה.

חסימת אוויר חוזר ע"י תעלות מעל המגשים

סבכת אוויר חוזר
