03.11.2020
7365/ג

הנדון: תופעת העובש ולחות מוגברת בשטחי הדירות מגדל []

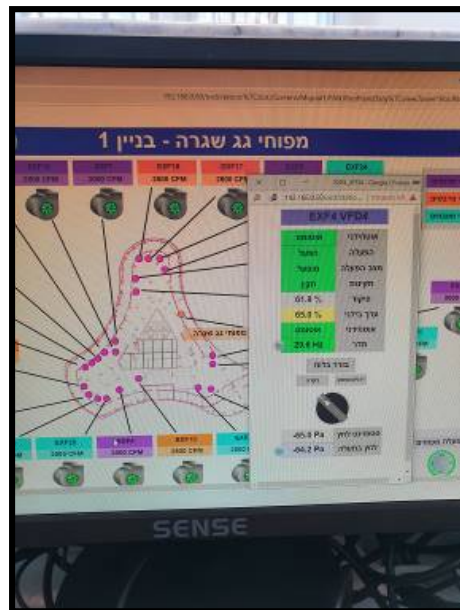
פועלות במצב אוט' קבוע 24/7.
ערך S.P שנקבע בבקרה 65PA נמדד בקצה התעלה ליד המפוח בגג .
תדר מקסימום שנקבע – 33HZ.
לו"ז – לא קיים במסכי הבקרה .
